Robert Graefe

Altbausanierung

Ratgeber für die Praxis

Richtig planen und ausführen

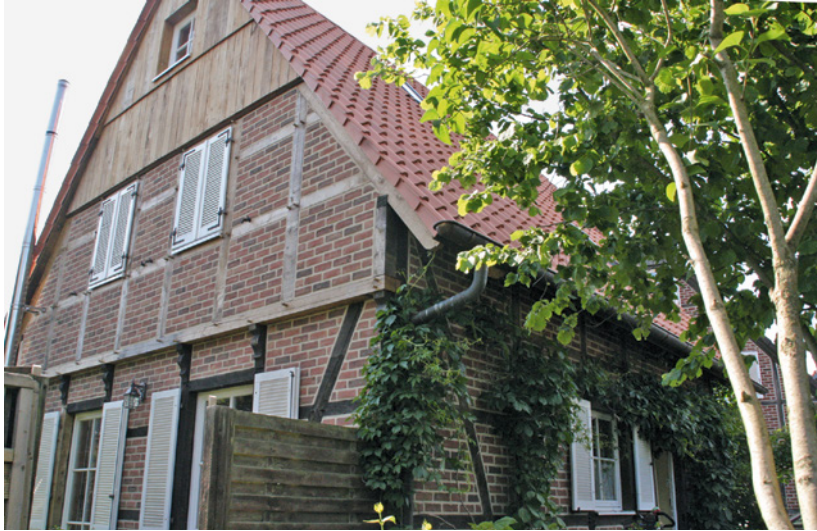
Abb. 1.1: Kernsaniertes Fachwerkhaus

Historische Fachwerkhäuser (schweizerisch: Riegelhäuser; siehe [Abb. 1.1](#)) bestehen aus einem tragenden Skelettbau aus Holz. Hierbei werden die behauenen Hölzer mit Querschnitten von 10×10 bis 18×18 cm horizontal und vertikal verbunden. Die Querstabilisierung übernehmen meist im 45° -Winkel eingefügte Hölzer. Die entstehenden Zwischenräume (Gefache) werden mit einem mit Lehm verputzten Holzgeflecht, sichtbarem Ziegelmauerwerk oder seltener auch Natursteinen ausgefüllt (ausgefacht).

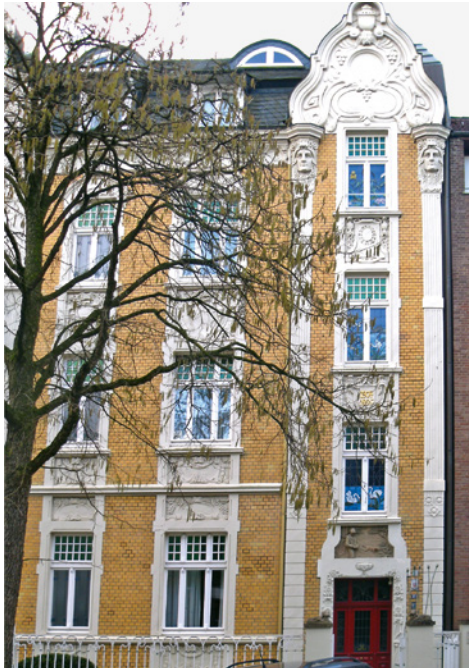
Abb. 1.2: Denkmalgeschütztes Stadthaus in Münster um 1900

Erhaltene Stadthäuser (siehe [Abb. 1.2](#)) sind nur in den seltensten Fällen in Fachwerkbauweise errichtet worden; die meisten noch stehenden Bauten sind aus der Zeit ab 1880. Es handelt sich um Häuser in Massivbauweise mit relativ dicken Außenwänden aus Vollziegeln, die sich oft etagenweise verjüngen. Das Steinformat kann lokal variieren, am bekanntesten ist das Hoffmannsche Reichsformat (25 × 12 × 6,5 cm). Bedingt durch die massiven Außenmauern von 65 bis 40 cm (kleinere Wandquerschnitte gibt es nur bei Dachgiebeln und auskragenden Erkern) haben diese Häuser einen guten Schallschutz und akzeptable Wärmedämmwerte, die allerdings nicht der EnEV entsprechen.

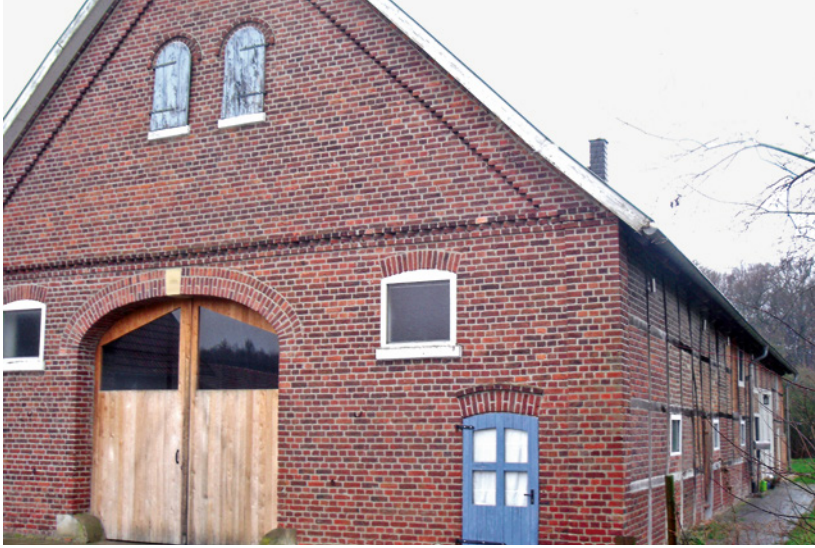
Abb. 1.3: Beispiel für eine Mischbauweise aus Fachwerk- (Hausseite) und Massivbauweise (Giebel) an einem alten Bauernhaus

Daher findet man bei Bauernhäusern oft Mischkonstruktionen aus verschiedenen Baustilen an ein und demselben Gebäude (siehe [Abb. 1.3](#)). Durch unkontrollierte, oft laienhafte Änderungen und Umbauten ist die Bausubstanz teilweise in schlechtem Zustand. Die als Scheune, Strohlager oder für die Viehhaltung genutzten Bereiche sind tendenziell weniger fachgerecht ausgeführt als der Wohnbereich. Wände in ursprünglich für die Viehhaltung genutzten Bereichen sind durch Fäkalien und Urin oft substanzgeschädigt sowie nitrit- und salzbelastet.

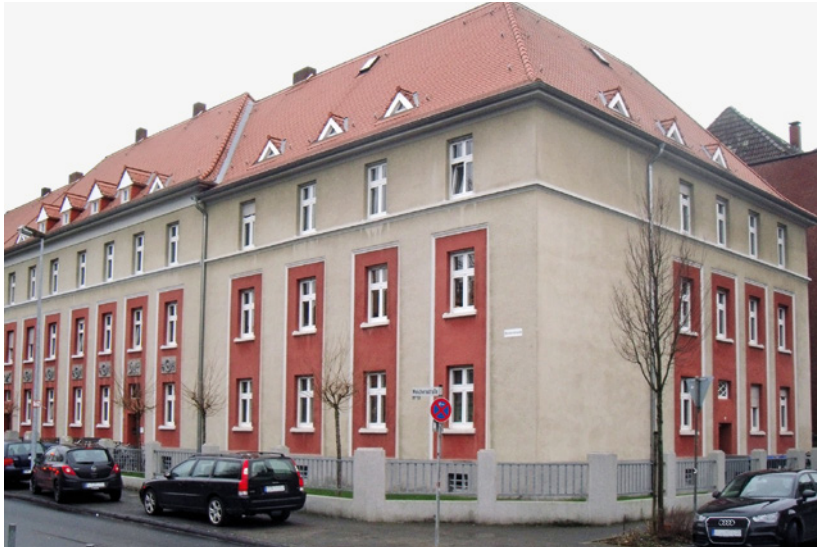
Abb. 1.4: Haus aus den 1920er-Jahren in Münster – an der Außenhülle befinden sich noch Zierelemente, die gesamte Ausführung ist aber deutlich schlichter als bei einem Stadthaus um die Jahrhundertwende

Im Gegensatz zu den aufwendig verzierten Fassaden der Stadthäuser sind die Fassaden der Häuser aus den 1920er- und 1930er-Jahren deutlich schlichter gehalten (siehe [Abb. 1.4](#)).

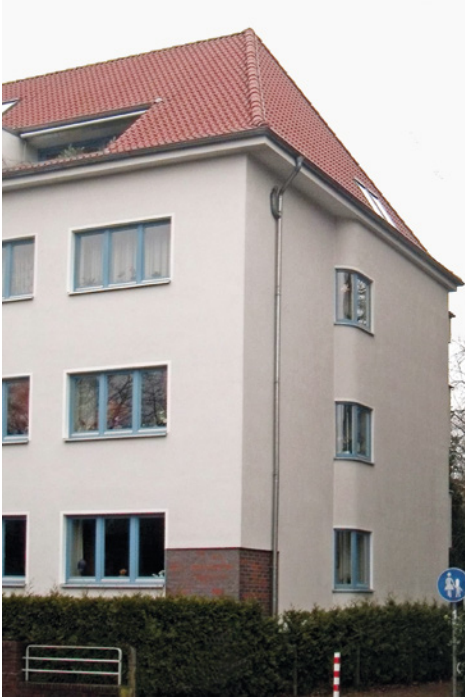
Abb. 1.5: Eckfenster – eine häufige Konstruktionsform der 1930er-Jahre – an einem Haus von 1934

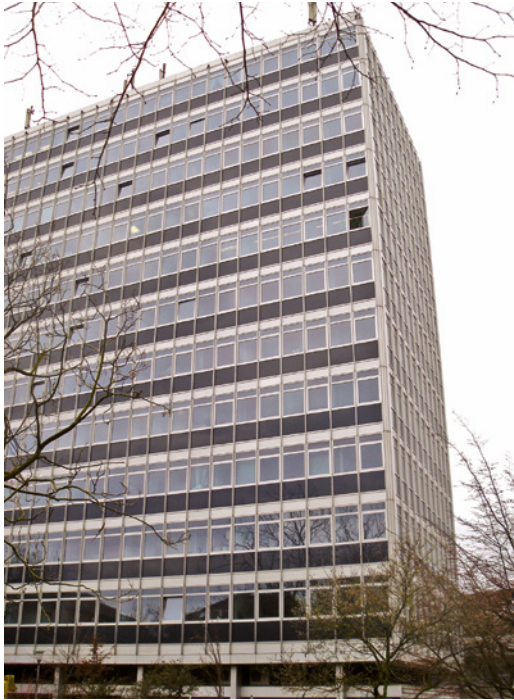
Abb. 1.6: Hochhaus der 1960er-Jahre

Kurz erwähnt werden sollen hier die Häuser der 1960er-Jahre (siehe [Abb. 1.6](#)), die sich durch neue Formen in der Gestaltung auszeichnen. Die Geschosse werden durch Stahlbetondecken mit schwimmenden Estrichen getrennt. Auch Balkone sind in Stahlbetonbauweise ausgeführt. Die Raumschnitte sind großzügiger als bei Bauten aus den 1920er- und 1930er-Jahren (Böhning, 1997, S. 14).

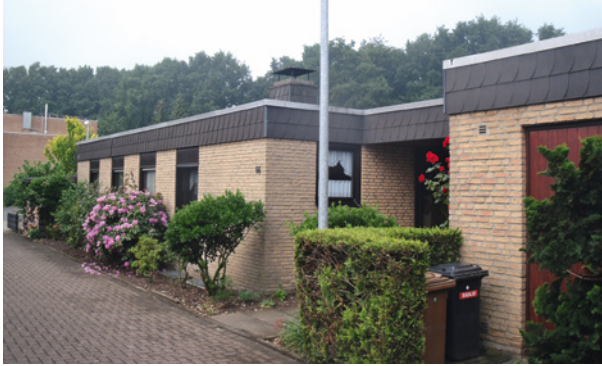
Abb. 1.7: Bungalows waren in den 1970er-Jahren eine typische Bauweise für den privaten Wohnungsbau.

Im privaten Wohnungsbau sind in den 1970er-Jahren **Bungalows** en vogue (siehe [Abb. 1.7](#)). Farblich werden Beige- und Brauntöne bevorzugt, auch bei Fliesen, Verblendungen und Fenstern. Eine Wärmedämmung ist vorhanden, entspricht aber nicht heutigen Standards. Problematisch ist die häufige Verwendung von asbesthaltigen Baustoffen, insbesondere bei Faserzementelementen (Rohrverkleidungen, Schindeln, Wellzementdacheindeckungen). Der Keller besteht meist schon aus einer Betonwanne; bei gemauerten Kellern ist eine vertikale und horizontale Abdichtung vorhanden. Bei Bauten aus dieser Zeit ist oft Baupfusch in der Ausführung festzustellen.

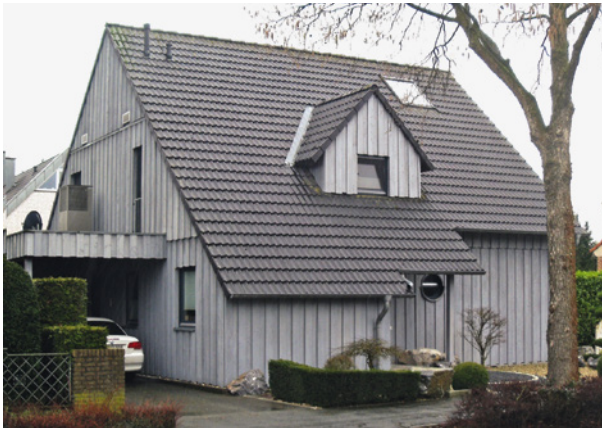
Abb. 1.8: Beispiel für ein in Holzrahmenbauweise erstelltes Haus

Häuser in **Holzrahmenbauweise** (siehe [Abb. 1.8](#)) oder in **Holztafelbauweise** im Fertighaus sind eine moderne Weiterentwicklung der Fachwerkbauweise. Diese Bauweise ist besonders aus dem „ökologischen“ Hausbau bekannt. Eine Holzkonstruktion wird dabei beidseitig mit Plattenmaterial oder Holz
